RELAZIONE CENSIMENTO AMIANTO E VALUTAZIONE DEL RISCHIO

VIA ANSELMO DA BAGGIO, 58/60 - MILANO

SCUOLE PRIMARIA E SECONDARIA DI PRIMO GRADO– n. prog. 221

Rev. n.	00	Data emissione	31/03/2023
Redazione	G. Elmi	Data sopralluogo	14/03/2023 24/03/2023

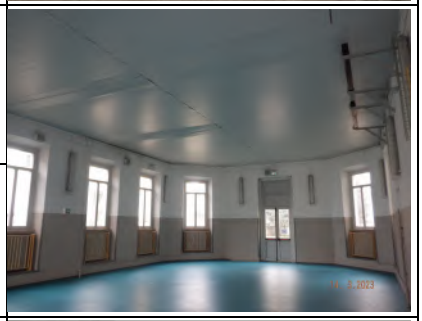
Indirizzo	Via Anselmo da Baggio, 58/60
Struttura comunale competente	
Anno di costruzione	
n. piani	3 fuori terra oltre interrato
Superficie	≈ mq 13500 (compresi vespai e sottotetti)
Altezza	≈ m 15
Tipo di costruzione	Cemento e laterizio
Notizie acquisite in situ	Dal 2019 al 2022 sono state eseguite bonifiche di tutte le tubazioni rivestite con materiali contenenti amianto nelle cantine e nei sottotetti del corpo scuola; si segnala altresì il completo rinnovamento degli impianti nella centrale termica, con particolare riguardo a caldaie e tubazioni di servizio
Notizie acquisite (documenti, rdp, note, ecc.)	Censimenti precedenti e relativi rdp

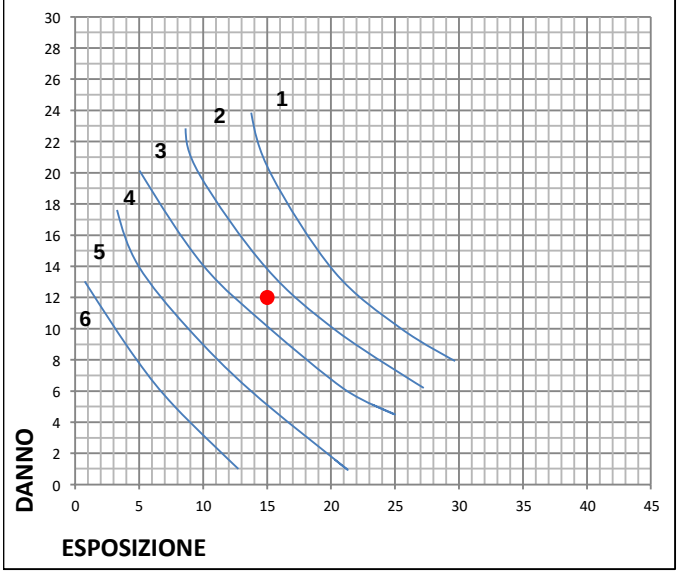
DANNO

TIPOLOGIA DI DANNO	CLASSI	PUNTEGGIO
Fisico	Alto (5) Moderato (4) Basso (2) Nullo (0)	2
Acqua	Presente (3) Assente (0)	0
Vicinanza a oggetti soggetti a manutenzione	< 0,3 m (3) 0,3÷1,5 m (2) > 1,5 m (0)	3
Tipologia di materiali	Tubazioni (0) Caldaie/serbatoi (1) Sistemi vent. (3) Soffitto e pareti (4) Altro (0-4)	2
Potenzialità di contatto	***Per distanze < 3 m*** Elevata (8) Media (5) Bassa (2) ***Per distanze > 3 m*** Elevata (5) Media (3) Bassa (0)	2
Contenuto di asbesto	1÷30% (1) 30÷50% (3) >50% (5)	3
	TOTALE DANNO	**12**

ESPOSIZIONE

TIPOLOGIA DI DANNO	CLASSI	PUNTEGGIO
Friabilità	Alta (6) Moderata (3) Bassa (1) Nessuna (0)	3
Area	< 1 mq (0) 1÷10 mq (1) 10÷100 mq (2) >100 mq (3)	0
Struttura dei muri	Grezza (4) Rugosa (3) Fine (2) Liscia (1)	4
Ventilazione	Presenti (1) Assenti (0) In aspirazione (4) In uscita (2)	0
Movimento d'aria	Elevata (5) Media (2) Bassa (0)	0
Attività	Elevata (5) Media (2) Bassa (0)	2
Pavimentazione	Moquettes (4) Piastrelle (2) Calcestruzzo (1) Altro (1 - 4)	1
Barriere	Controsoffitto (1) Incapsulamento (2) Grate (3) Nessuno (4) Altro (0÷4)	3
Popolazione	< 10 (1) 10÷200 (2) 200÷500 (3) 500÷1000 (4) > 1000 (5)	2
	TOTALE ESPOSIZIONE	**15**

Interpretazione dati (grado di urgenza della bonifica)

ZONA 1 — **Rimozione immediata**

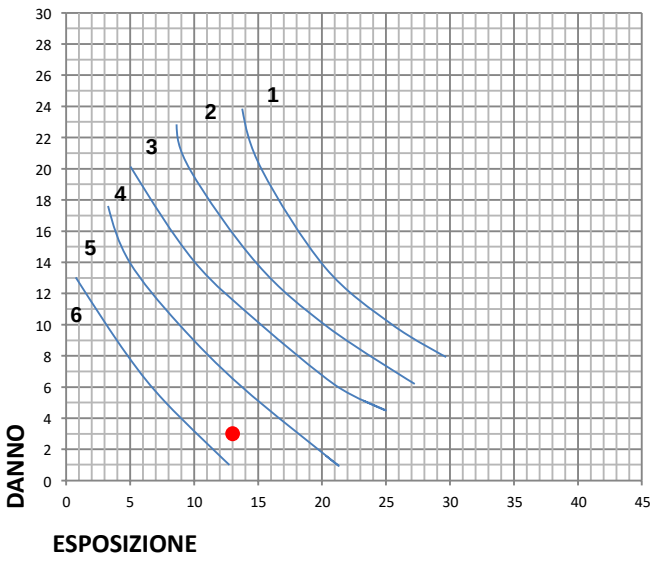
DANNO

TIPOLOGIA DI DANNO	CLASSI	PUNTEGGIO
Fisico	Alto (5) Moderato (4) Basso (2) Nullo (0)	2
Acqua	Presente (3) Assente (0)	0
Vicinanza a oggetti soggetti a manutenzione	< 0,3 m (3) 0,3÷1,5 m (2) > 1,5 m (0)	0
Tipologia di materiali	Tubazioni (0) Caldaie/serbatoi (1) Sistemi vent. (3) Soffitto e pareti (4) Altro (0-4)	0
Potenzialità di contatto	***Per distanze < 3 m*** Elevata (8) Media (5) Bassa (2)	
	Per distanze > 3 m Elevata (5) Media (3) Bassa (0)	0
Contenuto di asbesto	1÷30% (1) 30÷50% (3) >50% (5)	1
	TOTALE DANNO	**3**

ESPOSIZIONE

TIPOLOGIA DI DANNO	CLASSI	PUNTEGGIO
Friabilità	Alta (6) Moderata (3) Bassa (1) Nessuna (0)	1
Area	< 1 mq (0) 1÷10 mq (1) 10÷100 mq (2) >100 mq (3)	3
Struttura dei muri	Grezza (4) Rugosa (3) Fine (2) Liscia (1)	2
Ventilazione	Presenti (1) Assenti (0) In aspirazione (4) In uscita (2)	0
Movimento d'aria	Elevata (5) Media (2) Bassa (0)	0
Attività	Elevata (5) Media (2) Bassa (0)	2
Pavimentazione	Moquettes (4) Piastrelle (2) Calcestruzzo (1) Altro (1 - 4)	2
Barriere	Controsoffitto (1) Incapsulamento (2) Grate (3) Nessuno (4) Altro (0÷4)	1
Popolazione	< 10 (1) 10÷200 (2) 200÷500 (3) 500÷1000 (4) > 1000 (5)	2
	TOTALE ESPOSIZIONE	**13**

Interpretazione dati (grado di urgenza della bonifica)

ZONA 1 — **Rimozione immediata**

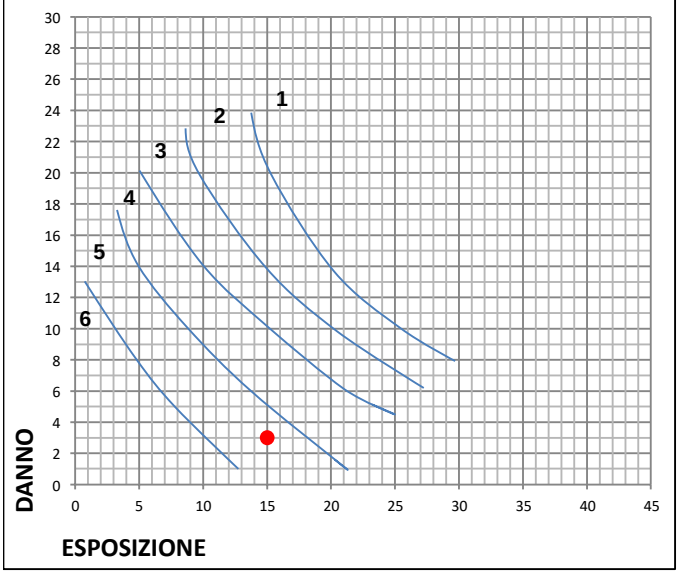
DANNO

TIPOLOGIA DI DANNO	CLASSI	PUNTEGGIO
Fisico	Alto (5) Moderato (4) Basso (2) Nullo (0)	2
Acqua	Presente (3) Assente (0)	0
Vicinanza a oggetti soggetti a manutenzione	< 0,3 m (3) 0,3÷1,5 m (2) > 1,5 m (0)	0
Tipologia di materiali	Tubazioni (0) Caldaie/serbatoi (1) Sistemi vent. (3) Soffitto e pareti (4) Altro (0-4)	0
Potenzialità di contatto	***Per distanze < 3 m*** Elevata (8) Media (5) Bassa (2)	
	Per distanze > 3 m Elevata (5) Media (3) Bassa (0)	0
Contenuto di asbesto	1÷30% (1) 30÷50% (3) >50% (5)	1
	TOTALE DANNO	**3**

ESPOSIZIONE

TIPOLOGIA DI DANNO	CLASSI	PUNTEGGIO
Friabilità	Alta (6) Moderata (3) Bassa (1) Nessuna (0)	1
Area	< 1 mq (0) 1÷10 mq (1) 10÷100 mq (2) >100 mq (3)	0
Struttura dei muri	Grezza (4) Rugosa (3) Fine (2) Liscia (1)	2
Ventilazione	Presenti (1) Assenti (0) In aspirazione (4) In uscita (2)	0
Movimento d'aria	Elevata (5) Media (2) Bassa (0)	2
Attività	Elevata (5) Media (2) Bassa (0)	2
Pavimentazione	Moquettes (4) Piastrelle (2) Calcestruzzo (1) Altro (1 - 4)	2
Barriere	Controsoffitto (1) Incapsulamento (2) Grate (3) Nessuno (4) Altro (0÷4)	4
Popolazione	< 10 (1) 10÷200 (2) 200÷500 (3) 500÷1000 (4) > 1000 (5)	2
	TOTALE ESPOSIZIONE	**15**

Interpretazione dati (grado di urgenza della bonifica)

ZONA 1	**Rimozione immediata**
ZONA 2	**Rimozione quanto prima possibile.** La rimozione può essere rimandata alla prima occasione utile (es. vacanze estive in una scuola), ma senza aspettare l'occasione di un intervento di manutenzione straordinaria dello stabile.
ZONA 3	**Rimozione programmata.** La rimozione può essere affrontata nell'ambito dei programmi di manutenzione e ristrutturazione dell'edificio
ZONA 4	**Riparazione.** Le aree danneggiate dovrebbero essere sistemate con interventi limitati di confinamento o incapsulamento.
ZONA 5	**Monitoraggio periodico.** Controllo periodico delle aree al fine di assicurare che non si verifichino danni ulteriori.
ZONA 6	**Nessuna azione immediata.** Rilascio di fibre improbabile. Non occorre attuare alcun intervento.
